Ressourcenänderung bei der EWS 64 L/XL

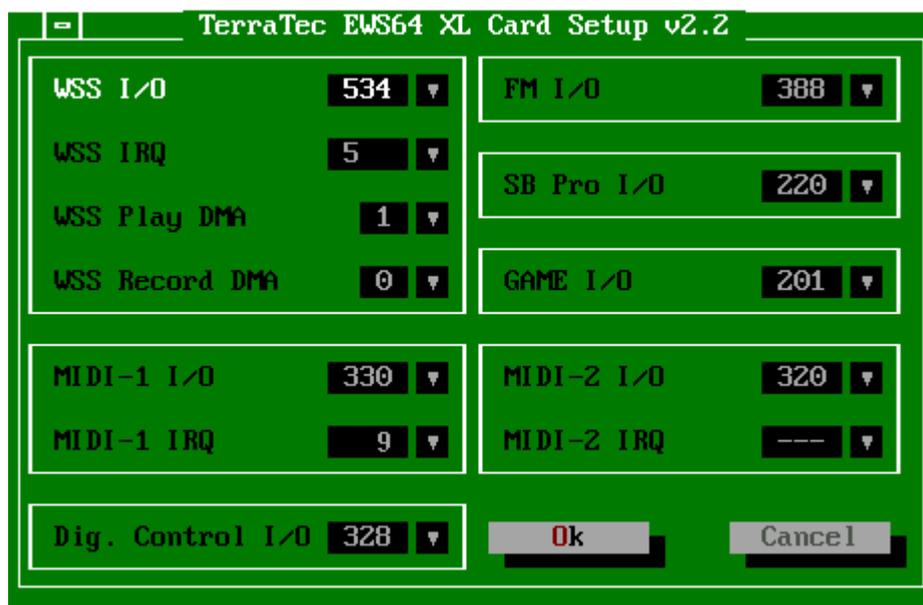
Standardsettings der EWS 64 L/XL

Bei Änderungen am PC kann es immer wieder einmal zu Problemen mit der EWS 64 XL kommen, die sich aber meist durch ändern der Ressourceneinstellung der Karte relativ einfach beheben lassen. Meistens kommt es zu einem Ressourcenproblem mit dem Powermanagement, das bei aktuellen Rechnern den IRQ 9 belegt. Windows kann diesen Konflikt nicht richtig erkennen und bemängelt dann den „Digital Control“ der EWS, was bei der Fehlersuche nicht unbedingt hilfreich ist.

2. Geben Sie hier den Befehl „EWSMIXER“ ein. Es erscheint ein grünes Feld, in dem Sie die Ressourceneinstellungen der EWS 64 L/XL ändern können. Die Werte werden im EEPROM der Karte gespeichert und von Windows ausgelesen und übernommen.
